# 忘れてはならない災害の記録 (平成29年3月追録版)

この事例集は、建設現場において二度と痛ましい災害を起こさぬよう、近年、東京都内で発生した死亡災害を中心に災害の発生状況や原因・対策などを写真やイラストを用いてわかりやすくまとめたものです。

発行／一般社団法人 東京建設業協会 労働安全部会 協力／東京労働局  
中央区八丁堀 2-5-1 電話 03-3552-5656

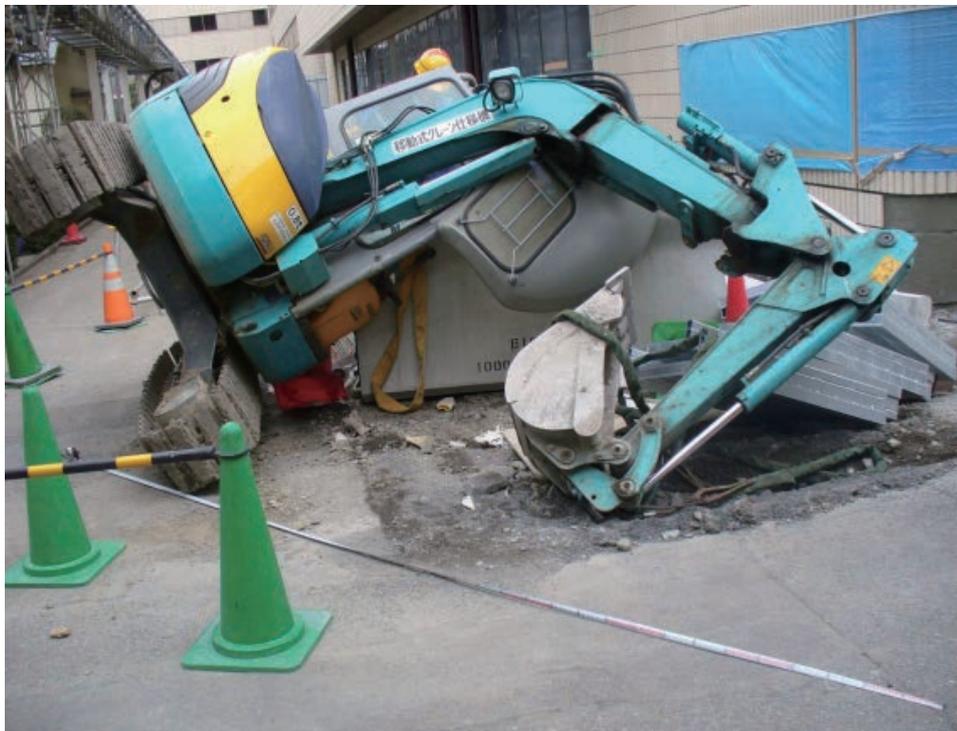
# 機械 ②

建物新築工事における外構工事を行う際に、トラック(積載荷重3.6トン)荷台からクレーン機能付きドラグショベルを移動式クレーン(定格荷重0.7トン、作業半径1.9m)モードとして、外構工事に用いるグレーチングを吊り上げて旋回する際に転倒した。(平成24年3月)

- ・クレーン作業を行うにあたり作業計画を作成しておらず、吊り荷の重量を正確に把握していなかったため、結果的に過荷重のものを吊り上げて旋回を行った。
- ・過荷重の警報装置のブザーは鳴っていたものの、確認せずに作業を進めていた。

- ・クレーンを使用する場合には吊り荷の重量とクレーン能力を考慮した作業計画を作成して作業を進めるとともに、移動式クレーン兼用機械を使用する場合にはモード切替ボタンを確実に切り替えて、安全装置を確実に使用すること。

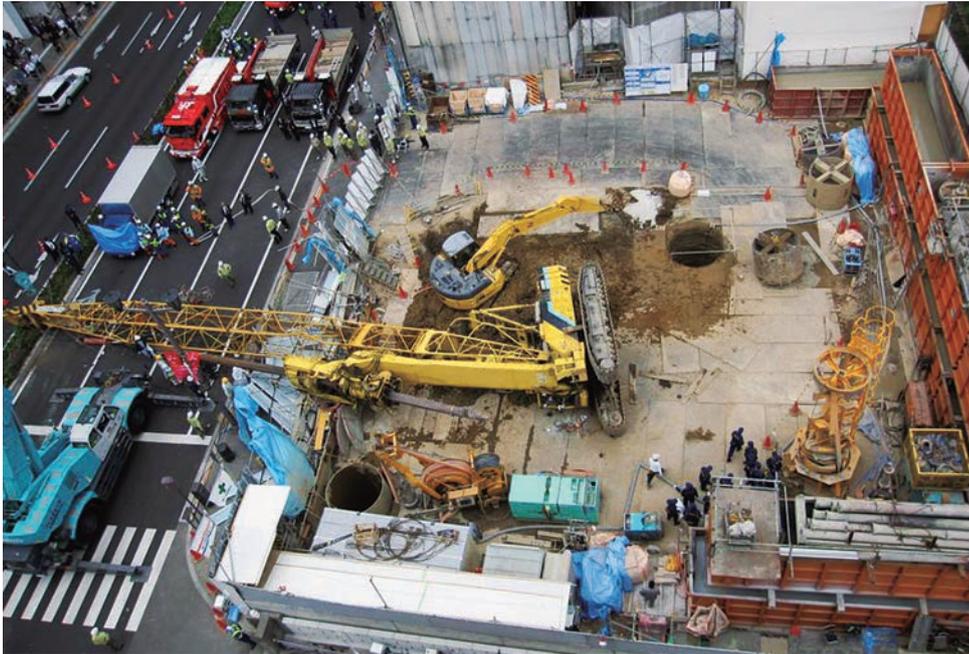
# 機械 ③

場所打杭工事中、アースドリル掘削機でケーシングを吊り旋回した際、過荷重で横転。ブームが前面歩車道に倒れ歩行者と車両に激突、歩行者1人が死亡、4人が重軽傷を負った。

- ・基礎工事用機械による揚重作業で性能以上の作業を実施したため転倒した。

- ・移動式クレーンにアース・オーガー等の基礎工事用機械のアタッチメントを装着した場合は、当該機械は移動式クレーンではないため、荷の吊上げ・運搬作業に使用しない。必ず相番のクレーンを使用する。ただし、狭小な敷地等の場合で作業の性質上やむを得ず荷の吊上げ等を行うときは、転倒を防止するため、当該機械についてその構造上定められた安定度、最大使用荷重等を厳守すること。

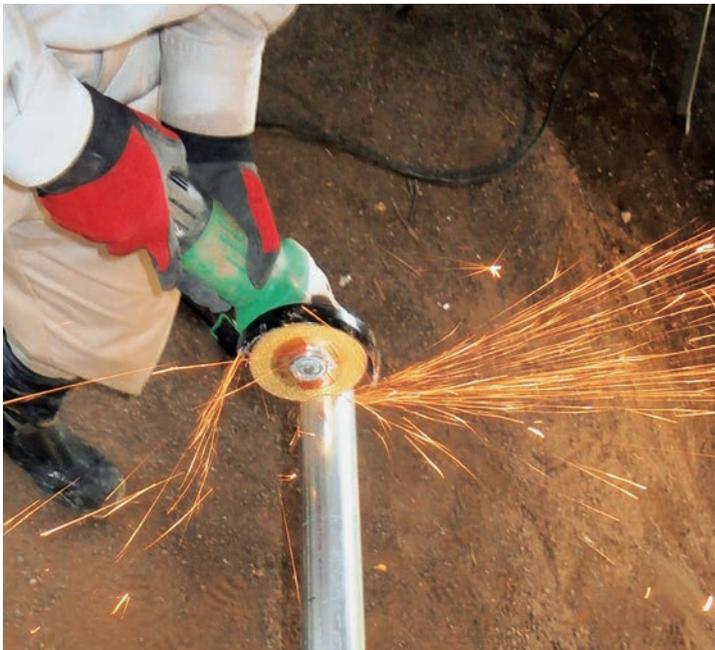
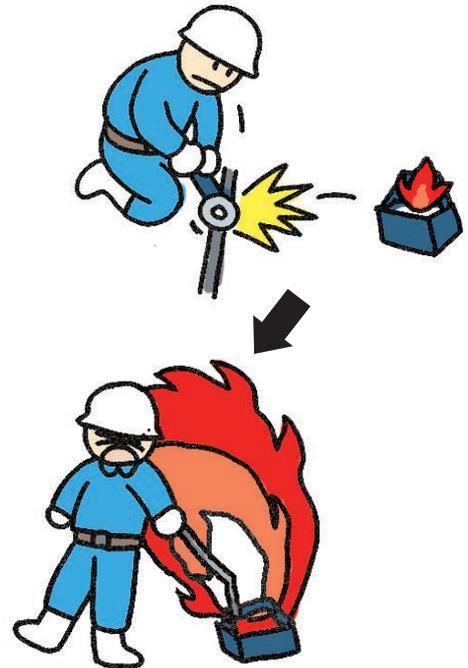
# 火災 ①

建築物の屋根上で屋根下地材をディスクグラインダーで切断作業中、発生した火花がそばにあったプラスチック容器内の外壁用シーラー(約500ml)に引火、広い場所で消火しようと曲尺を容器の取手に引掛け運搬中、容器が融けシーラーが飛散、被災者の衣服に着火し被災した。

- ・塗装作業で使用する引火性物質の存在に気付かないまま、ディスクグラインダを使用したため火災を引き起こした。

- ・作業内容と作業時間帯について現場内で情報を共有し、引火性物質取扱い作業と火気を使用する作業を同時に行わないように調整すること。
- ・元請は、下請相互間の作業内容について連絡調整を徹底すること。
- ・火災等緊急事態発生時の対処方法について、消火器等の設置とともに日頃より適切な教育・訓練を行うこと。

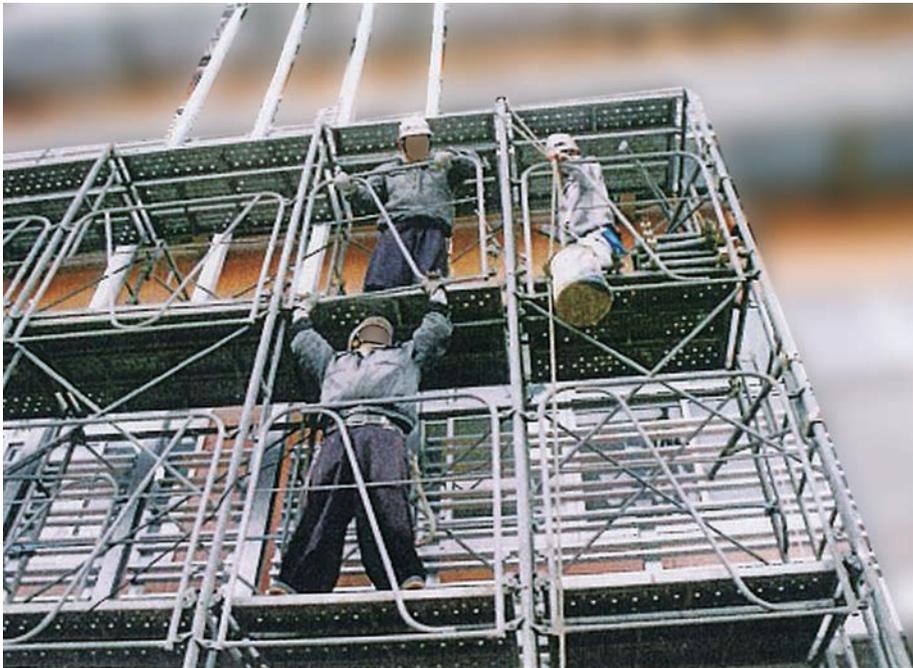
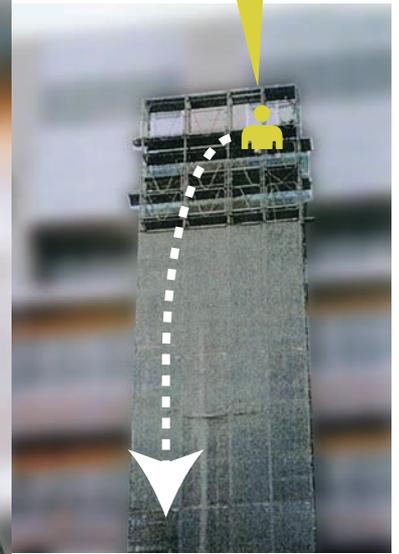
# 墜落 1

手すり先行工法(手すり据置式)を用いた外部足場の解体作業中、足場17段目の床上で空の吊袋を引き上げていた時、吊袋が下方にて引っ掛かり、足場外側の手すり枠に体重をかけて引き上げようとしたが、手すり枠の固定金具6ヶ所の一部が取外されていたため、手すり枠が外れ約31mの高さから墜落した。  
(平成21年11月)

この位置から落下

※この足場に使用された先行手すり枠は、(一社)仮設工業会の認定から除外されています。

・手すり先行工法を前提にした作業手順に反して、足場材を降ろすため手すり枠の金具を一部外していた。

・足場の解体作業にあたり、作業手順を守るとともに、墜落の恐れのある個所では安全帯の使用を徹底し、作業主任者がその使用状況を確認すること。

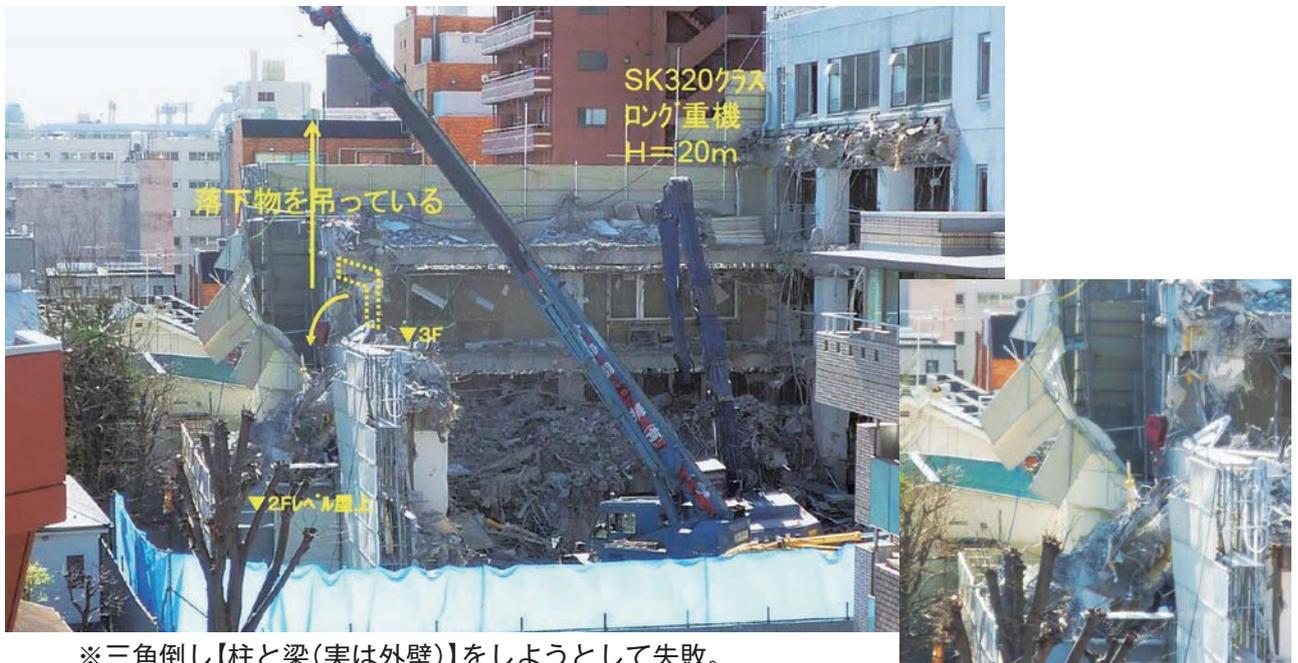
# 墜落 2

8階建てビル解体工事現場で、3階立上り外壁が外側に突然倒れ、外部足場とともに崩壊、足場上にいた被災者が10mの高さから墜落、10tのコンクリートがれきの下敷きとなり一人死亡、一人重傷。  
(平成24年2月)

※三角倒し【柱と梁(実は外壁)】をしようとして失敗。

- ・ビル解体工事において壁部分を解体する際に、倒壊防止対策を行っていなかった。

- ・ビルの解体工事（壁部）では、圧碎機2台での作業を標準とし、1台は外側に解体部分が落下しないように解体部分をつかんで支えるか、解体部分が外側に落下しないよう、建物内側へ控えワイヤー等を設置して外部への落下防止対策を行うこと。
- ・引き倒しを行う建築物の面積を考慮した、十分な安全距離を定め、その範囲から作業者の確実な退避を行うこと。

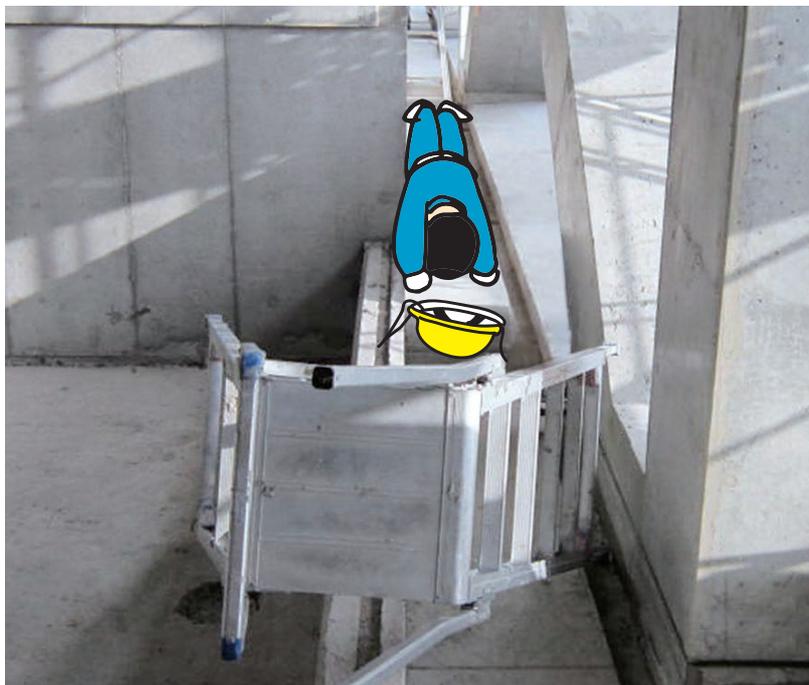
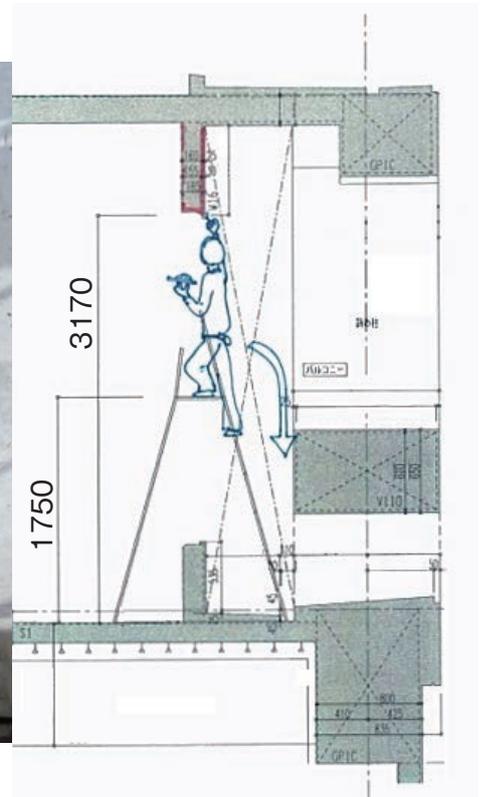
# 墜落 3

地上11階の建物の新築工事において、可搬式作業台（高さ1.75m）を使用して2階躯体の下り壁の補修作業を行っていたところ、バランスを崩した際に可搬式作業台が倒れ、被災者がコンクリート床面に墜落した。  
(平成25年6月)

- 作業場所及び作業内容に合わない天板が狭い可搬式作業台を使用し、作業姿勢がとれる位置に天板の移動が出来ない状況で、手を伸ばして身を乗り出す不安定な体勢で作業をしていた。

- 可搬式作業台での作業が困難な場所においては、足場等を設置し、可搬式作業台を使用する際は、作業姿勢がとれる様こまめに移動させること。
- 移動を伴う作業の場合は、それに見合った可搬式作業床を使用すること。

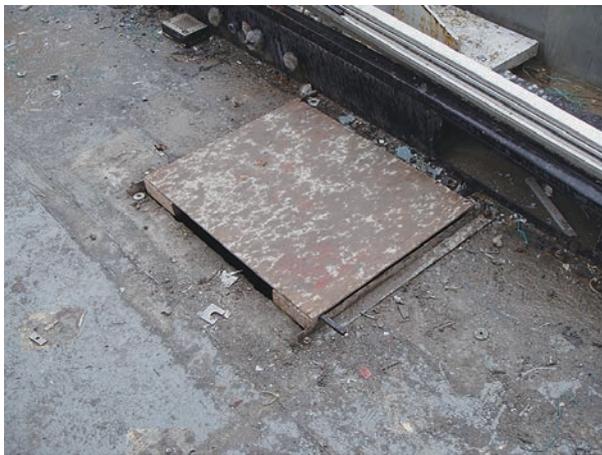
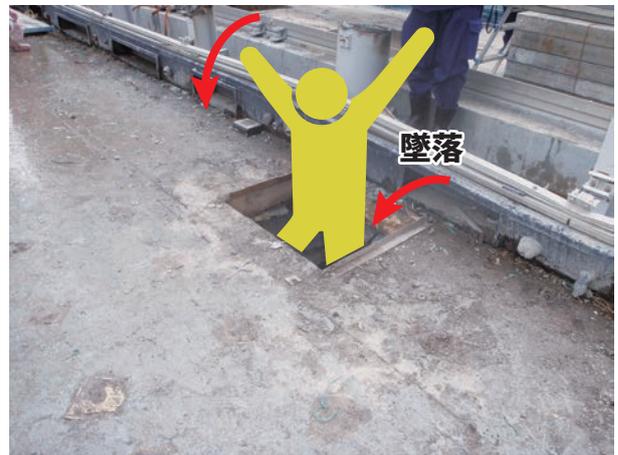
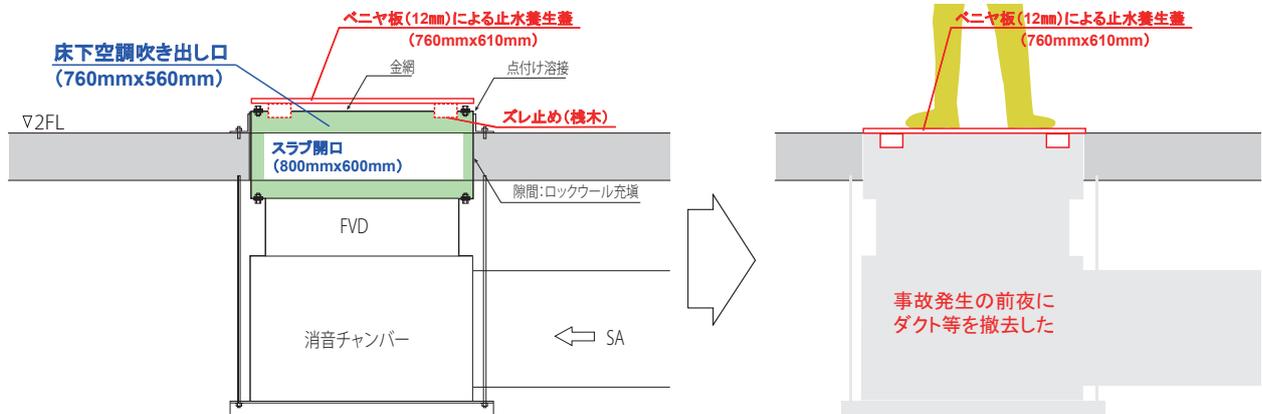
# 墜落 4

建物解体工事において重機運転手が2階スラブ上を重機に向かって移動していた際に、開口養生していたダクト吹出部(1階天井から2階スラブ面へ給気するダクト)の蓋板に足をかけたところ、当該蓋板が外れ、開口部から1階床面まで高さ8.7m墜落した。(平成27年3月)

床下空調吹き出し口ダクト接続部詳細図 ※災害発生後に調査して作図したもの

・1階での天井ボード、ダクト等を撤去した際に開口部への墜落防止措置が不十分であった。

・解体作業によって生じた開口部に対する養生等、墜落防止措置を確実にすること。

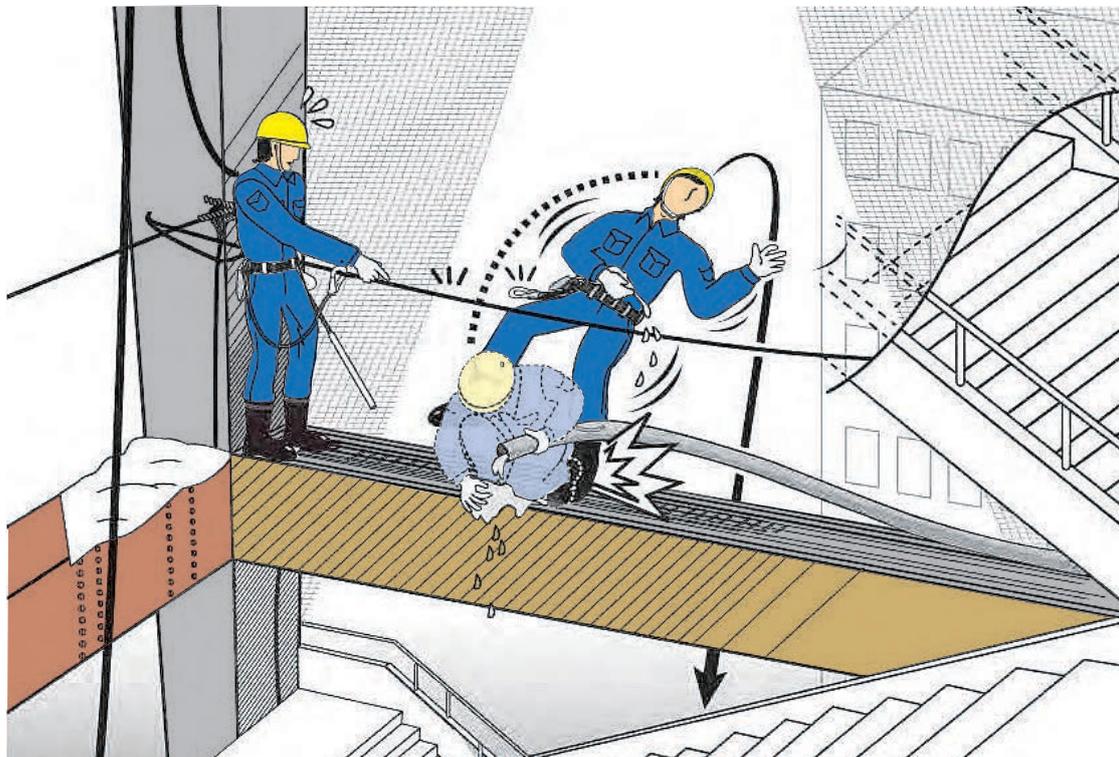
# 墜落 5

地上9階建て建築物の新築工事において、6階梁型枠上（地上からの高さ19.2m）でコンクリート打設作業中に流し込んだコンクリートが型枠から溢れたため、それを手で拾い上げようとして腰を下ろし、立ち上がろうとしたところ、バランスを崩して14.5m下にある外部足場の頭つなぎ単管上（地上からの高さ4.7m）に墜落した。（平成27年9月）

- ・高所作業であったにもかかわらず、安全帯を使用していなかった。
- ・安全帯の使用を怠った場合における有効な墜落防止措置を講じていなかった。

- ・現場責任者が安全帯の使用状況を確認するとともに、使用状況のチェック体制について整備すること。
- ・安全帯の使用に加えて、有効な墜落防止措置を講じること。

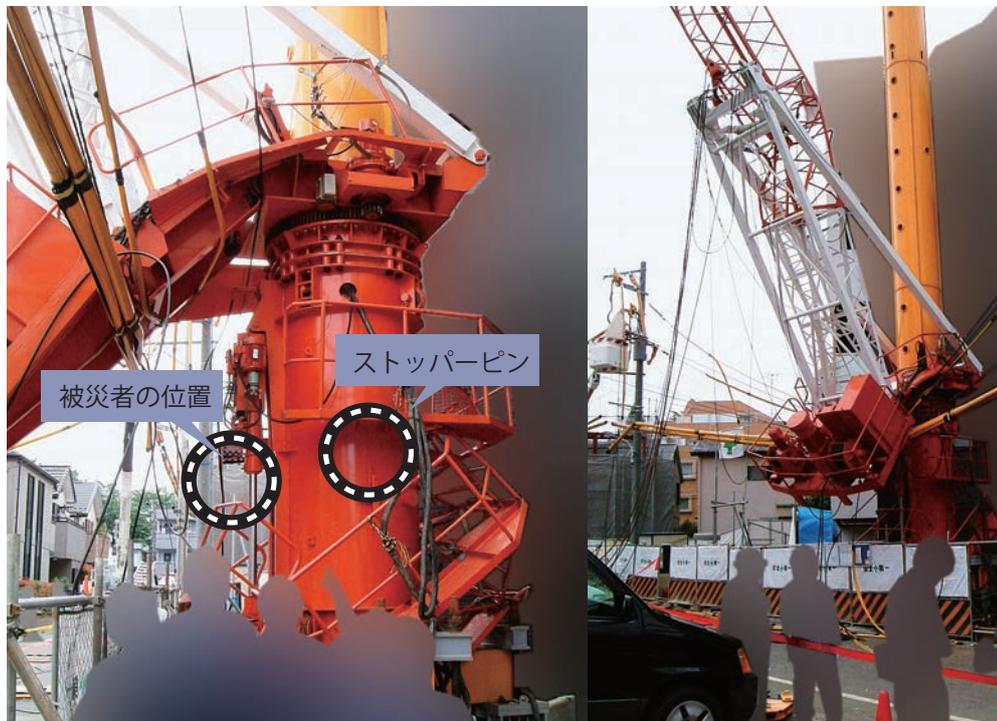
# 挟まれ 1

クライミングクレーンの解体作業中、旋回体をポスト(支柱)に沿って下ろす作業をしていたところ、旋回体を固定していたピンが外れ、上部で作業を行っていた2名の労働者ととも旋回体がポストに沿って地上まで落下した。(平成21年6月)

・本件災害はクライミングクレーンの旋回体をポストに固定するため、上下2本のピンを抜き差しすることにより、順次、下降させる作業中に発生したものであるが、ピンの操作の過程でいずれか一方がポスト部分に十分に挿入されない状態のまま、他方のピンが抜けてしまう機構となっていた。

・解体作業に当たっては、クレーン等安全規則第33条に基づく作業指揮者を選任するとともに、解体時におけるピンの挿入状態を目視等にて確認することが必要であるが、目視では挿入されているように見えても、途中までしか挿入しておらず、その結果、固定が十分になされていない状況も想定されることから、クレーン設置者においては、クレーンメーカーと事前協議により、解体対象となるクレーンの昇降の機構や安全性についてあらかじめ確認し、これに基づく作業手順や目視等の実施基準による作業を徹底すること。

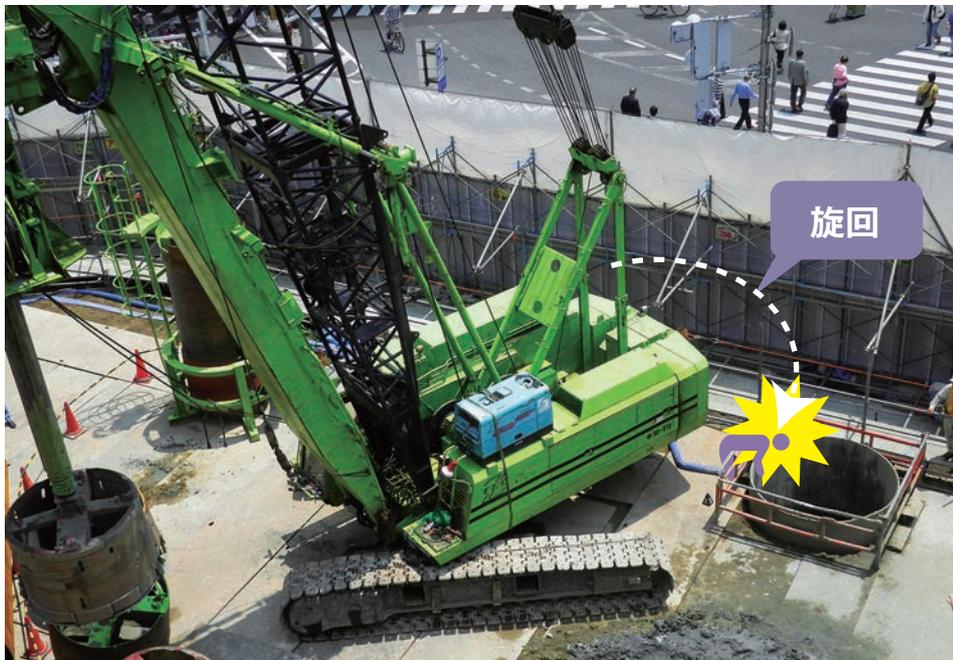
# 挟まれ<sup>2</sup>

場所打杭工事中、アースドリル掘削機のバケットを別種のバケットに交換しようとして上部回転体を回転させたところ、杭穴内ベントナイト液の水位を確認していた被災者が、杭穴の墜落防止用の手すりとアースドリル掘削機のカウンターウエイトの間に挟まれた。(平成23年5月)

・場所打杭施工中における、掘削機運転者と周辺作業員間での指示・合図の確認不足があった。

- ・掘削機運転者と周辺作業員間での指示・合図について共通認識を持ち、作業を進めるとともに、当該作業のような車両系建設機械を用いる作業の周辺では、関係者以外立入禁止措置の徹底と併せ、関係作業員の被災防止措置についても確実に実施すること。
- ・特に当該機械においては、運転席から回転体後部左側は、全くの死角となることに留意すること。

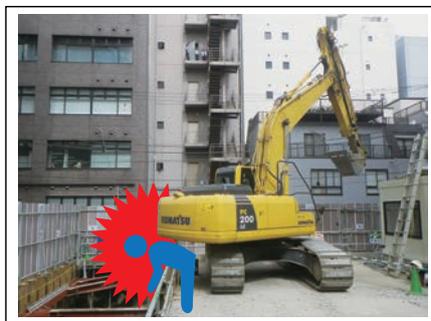
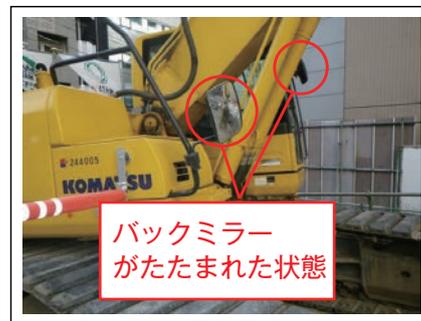
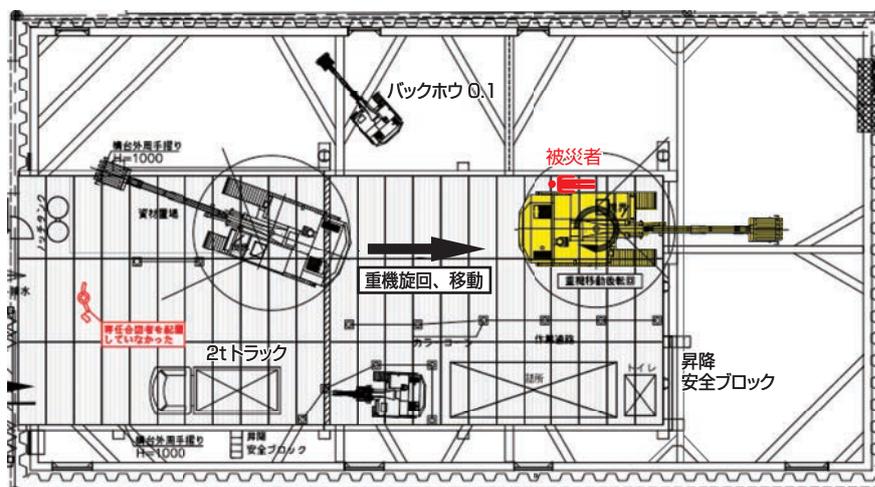
# 挟まれ ③

2次根切り掘削作業中、乗入れ構台上で重機を移動し旋回したところ、重機の手元作業及び合図作業をしていた被災者が重機のカウンターウエイトと構台手摺の間に挟まれ被災した。なお、重機のバックミラーは折りたたまれたままの状態で使用されていた。(平成28年3月)

・被災者は、重機の合図者として重機移動時、他の作業員と接触しない様に誘導したり、重機移動完了後は、立入禁止措置の復旧を予定していたが、それを行わず他の手元作業を行ってしまった。また、重機運転手は周囲の確認不足のまま旋回した。

- ・ 確実な立入禁止措置が出来ない場合は、専任の合図誘導者を配置すること。
- ・ 重機のバックミラー等は有効に機能する状態で使用すること。

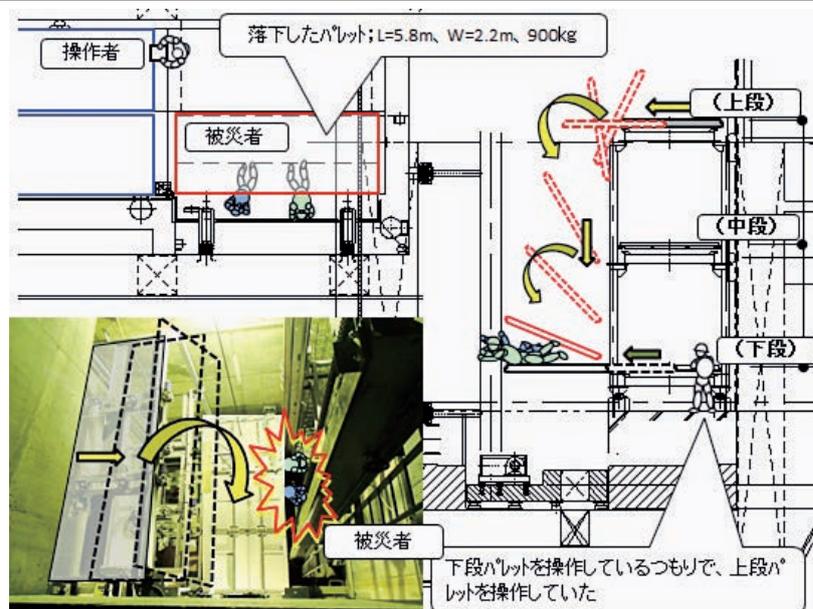
# 飛来・落下 ①

高層マンションに付属する機械式立体駐車場設備（上・中・下の3層構造）の設置工事において、被災者2名は下段パレット（車を載せる台）上に乗って作業を行っていたところ、操作盤で当該パレットを手動操作していた別な作業者が操作を誤り、下段パレットを移動させるべきところ、上段パレットを移動したため、上段パレットが被災者2名の上に落下した。（平成26年1月）

- ・誤操作で上段パレットが落下する可能性があるとは認識していなかったため、落下防止措置並びに立入禁止区域の設定を講じていなかった。
- ・機械式立体駐車場のパレットの操作についての作業方法、作業手順等について十分に検討・周知していなかった。

- ・操作者の誤操作による上段パレットの逸走等による落下の可能性がある場合には、立入禁止区域等の設定を行うこと。
- ・機械関係の操作方法・作業手順について十分に検討・周知を行うこと。
- ・操作盤の階層表示等について操作者が誤操作することがないように明確に表示し、パトランプ等で見える化を図ること。
- ・必要に応じて落下防止の仮設ストッパーを設置すること。

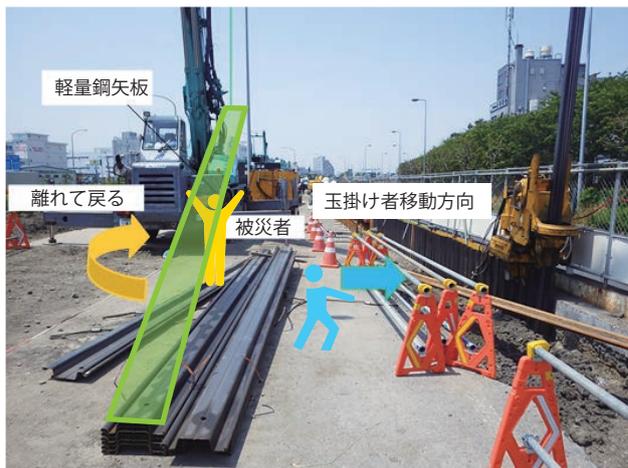
# 飛来・落下 ②

共同溝補強のためシートパイルを敷設する工事において、軽量鋼矢板圧入と鋼矢板頭部の補強溶接作業を行っていた。軽量鋼矢板をワイヤーロープと単管用キャッチクランプを用いて、ホイールクレーンにて吊り上げ作業を行っていたところ、該当ワイヤーロープから軽量鋼矢板が外れ、下方で作業していた被災者の頭部を直撃した。  
(平成27年5月)

- ・職長の判断で作業手順書の吊り孔を使用した吊り方法でなく、玉掛けワイヤーを胴巻きし、滑り止めとしてキャッチクランプを使用していた。
- ・吊り荷の下に人が立ち入らない措置が不十分であった。

- ・職長と作業者は、作業手順書の施工方法を厳守すること。
- ・吊り荷の下に人が立ち入らないよう、監視員を配置すること。

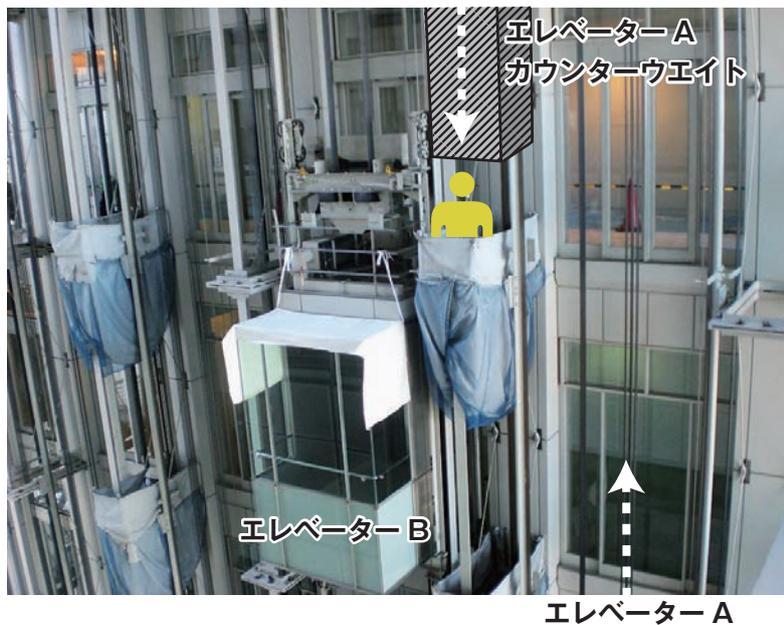
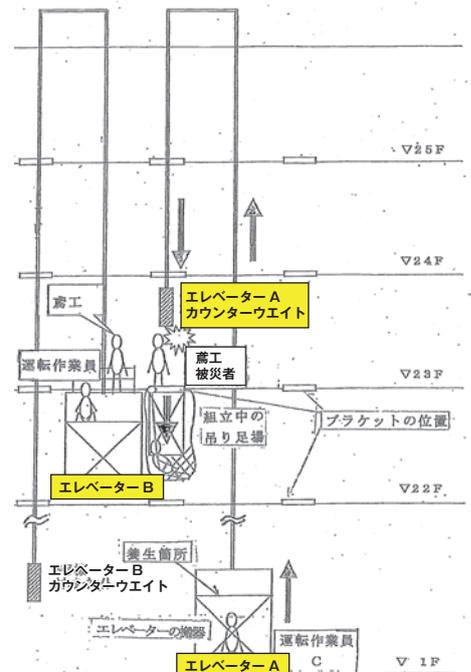
# 激突 1

エレベーターAのカウンターウエイトのガイドレールを保持する枠状の設備（ブラケット）の補修工事を行うため、被災者がエレベーターBのカゴの上からブラケットの上へ移動し、足場（トピック足場）を取り付けていたところ、エレベーターAが上昇し、そのカウンターウエイトが降下して被災者に激突した。

・複数の業者による作業が混在する作業であり、エレベーターの運転調整を行わなければならなかったところ、その連絡調整を十分に行わなかったため、本来動かしてはいけない場面でエレベーターAを動かしてしまった。

（被災者はエレベーターB近接箇所ですり足場を設置していた）

・エレベーターのカウンターウエイトの昇降する箇所ですり足場を設置する場合には、カウンターウエイトの昇降による下請労働者への危険を回避するため、同一場所でエレベーターの操作を制限するなど、作業間で連絡及び調整を行うこと。

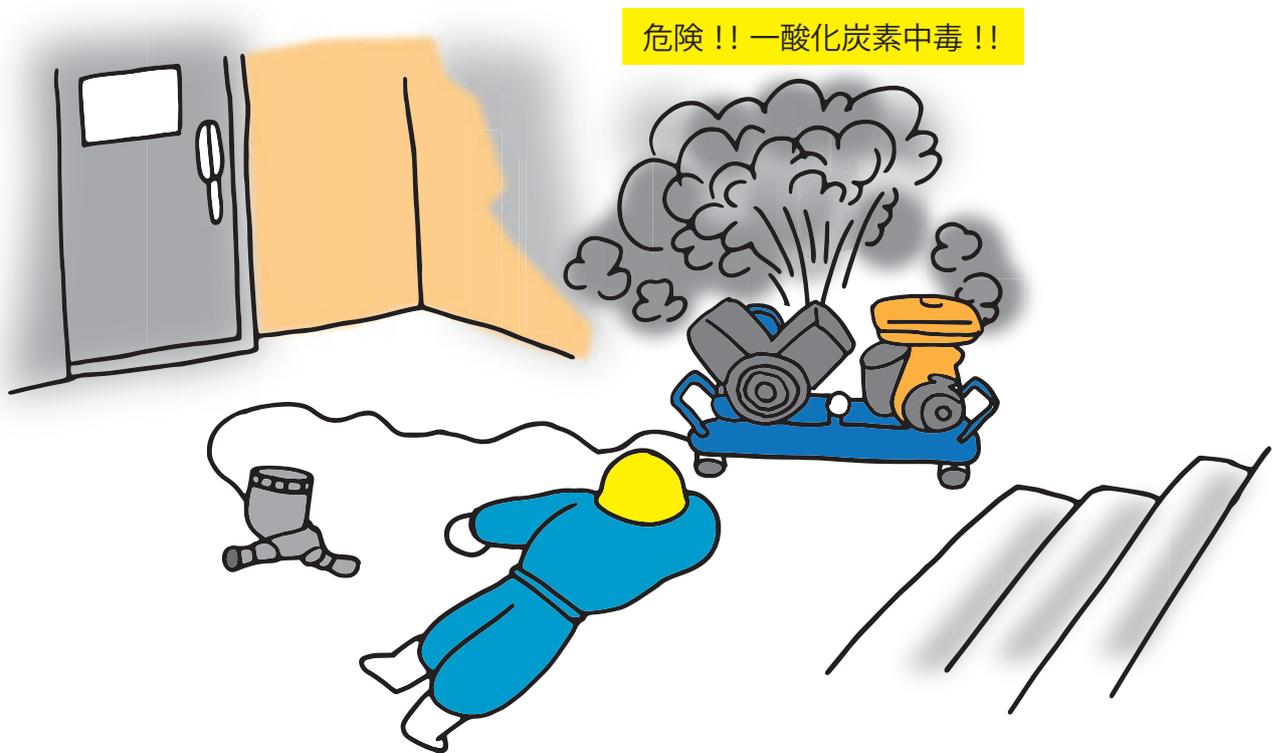
# 有害物 ①

マンション内階段室(床面積約13㎡)において、被災者が一人で内壁吹付塗装工事を行っていたが、翌日に倒れているところを発見された。吹付塗装作業で内燃機関式のコンプレッサーを使用しており、排気ガスによる一酸化炭素中毒により被災した。(平成24年12月)

- ・ 内燃機関を使用して行う塗装作業に係るリスク評価及び低減対策が行われておらず、換気不十分な建物内部で内燃機関式のコンプレッサーを使用した。
- ・ 排気ガスの危険性、有害性の認識が不十分な作業員が作業を行った。

- ・ ガソリン式エンジン等の内燃機関については、室内等、換気・通気の悪いところで使用しないこと。室内等で使用する必要がある場合は、換気を十分に行い、排気ガスを外部に出すなどの措置を講ずること。
- ・ 内燃機関使用における排気ガスの危険性、有害性について安全衛生教育を実施し、塗装作業におけるリスクアセスメントを実施すること。
